Uso de Técnicas de Geoprocessamento na Análise de Áreas de Risco no Bairro América, Aracaju/SE

José Batista SIQUEIRA¹; Daniel Melo de França SANTOS²

Revista de Geologia 28 (1), 2015.

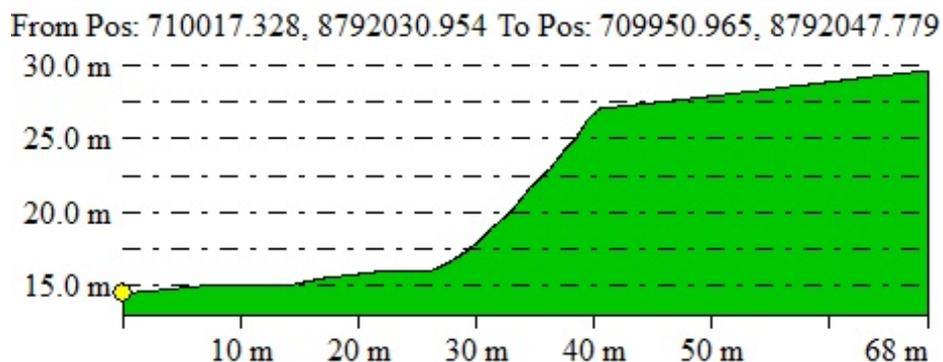
Figura 5 - Perfil topográfico Zona 1.

Setor constituído por encosta de 27 metros de altura, ângulo de declividade da ordem de 45°, construções inadequadas de casas no topo e base do talude (Figuras 5 e 6). Evidência de processos erosivos significativos, que localmente se traduzem por voçorocas (Figura 6). Com árvores inclinadas e raízes expostas (Figura 7), além de

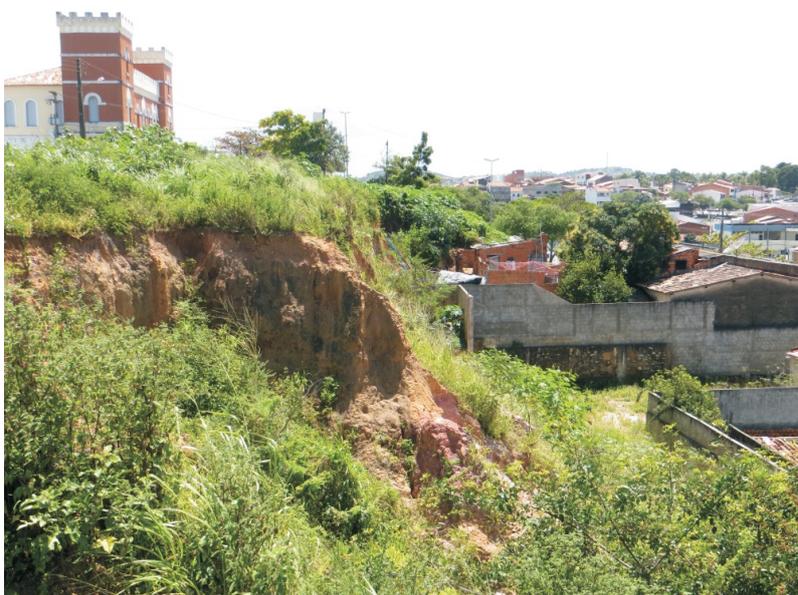
Há atuação da erosão linear em toda encosta, que é potencializada pelo despejo de águas servidas. Além desse fato, toda a área tem diferenciação de patamar com duas unidades litológicas.

Figura 6 - Processo erosivo e construções no topo e base da encosta.

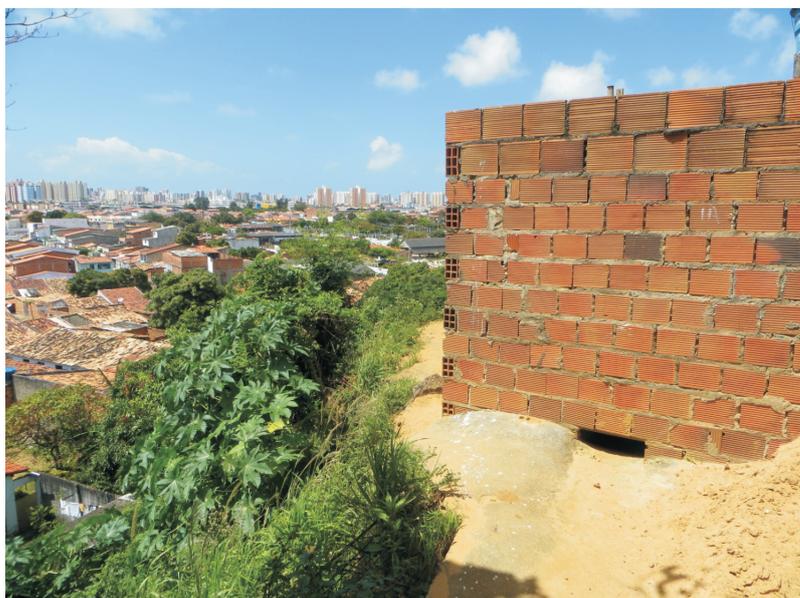
residências ocupando os caminhos preferenciais de drenagem. Ainda foram observadas bananeiras cultivadas no talude dessa zona, que devido suas raízes pouco profundas acabam retendo uma quantidade significativa de água, sendo comumente responsável pelo arrastamento de solo durante os deslizamentos que ocorrem em períodos chuvosos.

Figura 7 - Residência construída no topo do talude em destaque raízes expostas.

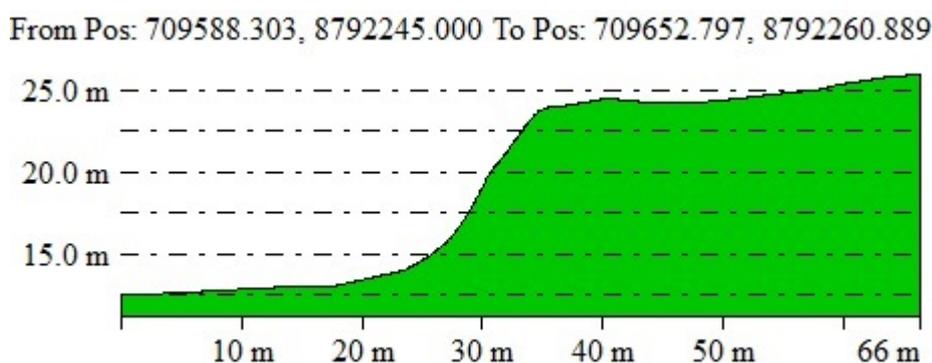
Figura 8 - Perfil topográfico da Zona 2 na Avenida Presidente Tancredo Neves.

Encosta convexa, com altura de 25 metros, declividade variada ($45^\circ - 60^\circ$), apresenta cortes, ora suaves, ora subverticais. Topo do talude com presença de edificações (Figura 8), exposição do talude a processos erosivos planares. A deficiência de escoamento de água pluvial, o despejo de água servida direto na encosta (Figura 9), tende a

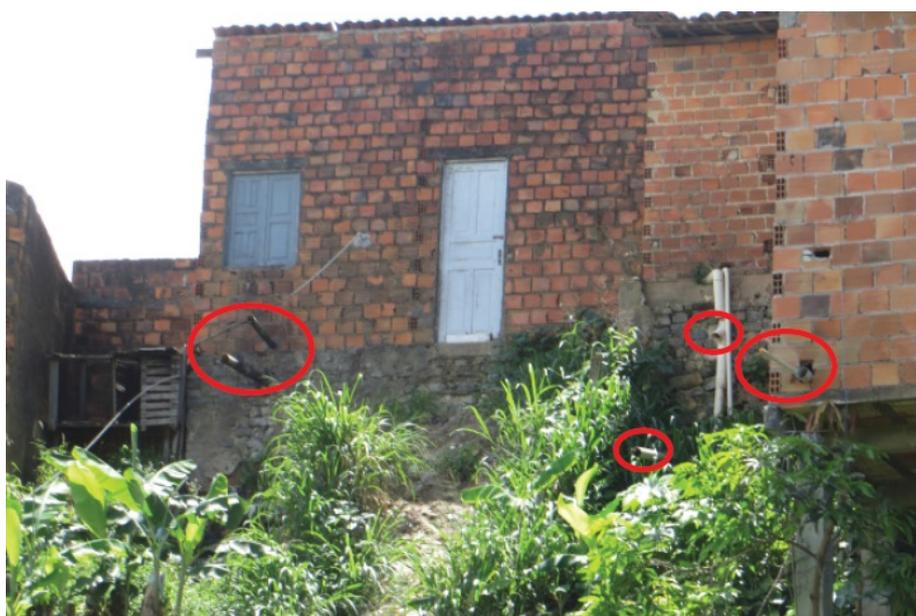
induzir a ocorrência de deslizamentos pontuais, principalmente nos pontos de maior declividade, agravando os processos erosivos.

Figura 9 - Águas servidas jogadas nas encostas.

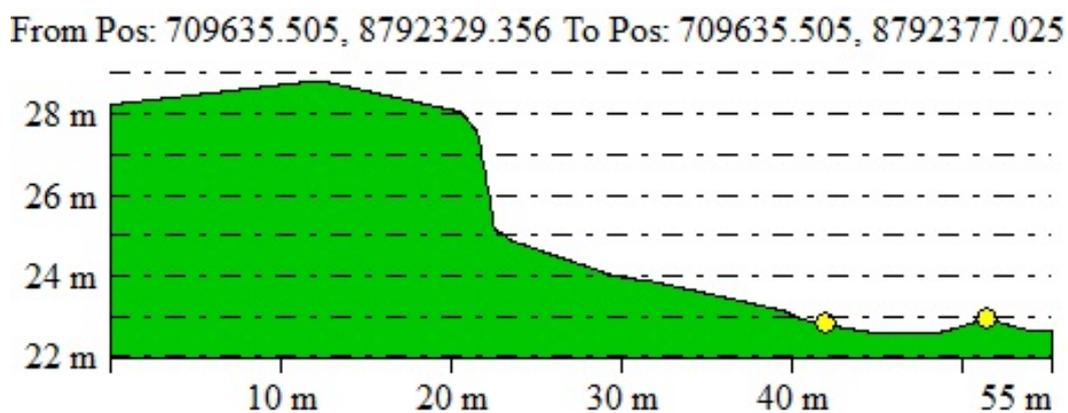
Figura 10 - Perfil topográfico da Zona 2 na Avenida Desembargador Maynard.

Na parte que se localiza as margens da Avenida Desembargador Maynard, as encostas têm 28m de altura, declividade quase vertical, devido a cortes no talude para construção de edificações, além de habitações tanto no topo como na base das encostas (Figuras 10 e 11A, B).

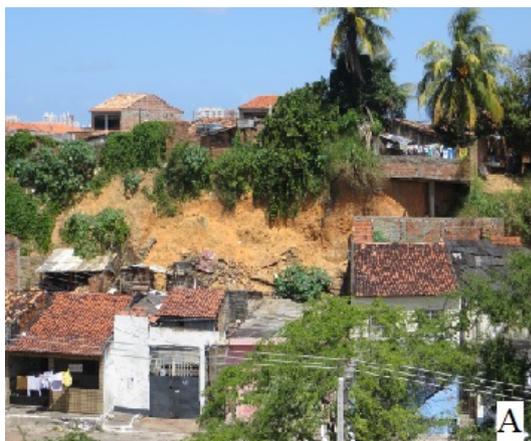
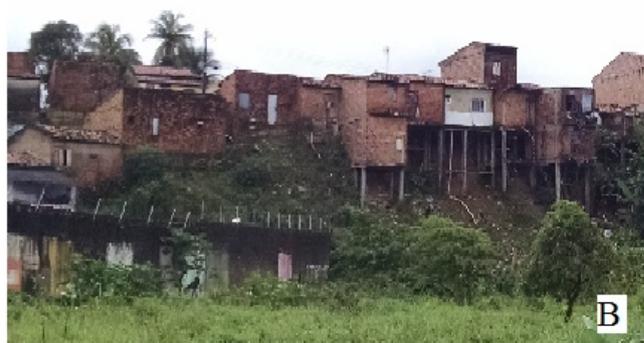
Além disso, a constante exposição aos processos erosivos pode levar ao comprometimento da estrutura de algumas moradias, que possui suas fundações feitas no topo ou na base do talude (Figura 11 A e B).

Figura 11A- Encostas com processos erosivos as margens da Avenida Desembargador Maynard e edificações em seu topo e base. B- Encosta as margens da Avenida Presidente Tancredo Neves com fundações fixadas no front do talude.

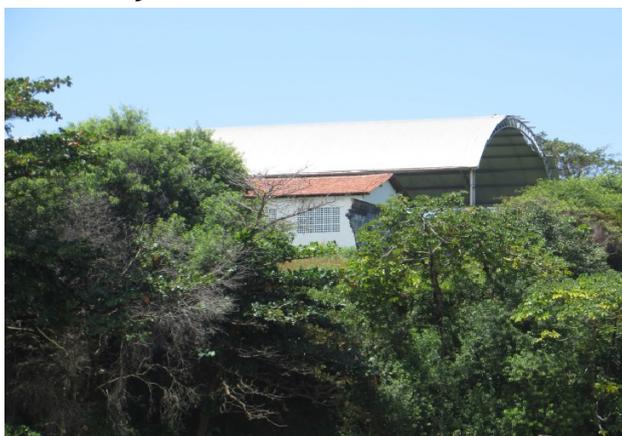
Nessa zona já houve registro de movimento de massa, acarretando desabamento parcial do muro da escola

Figura 12 - Muro da escola parcialmente desabado.

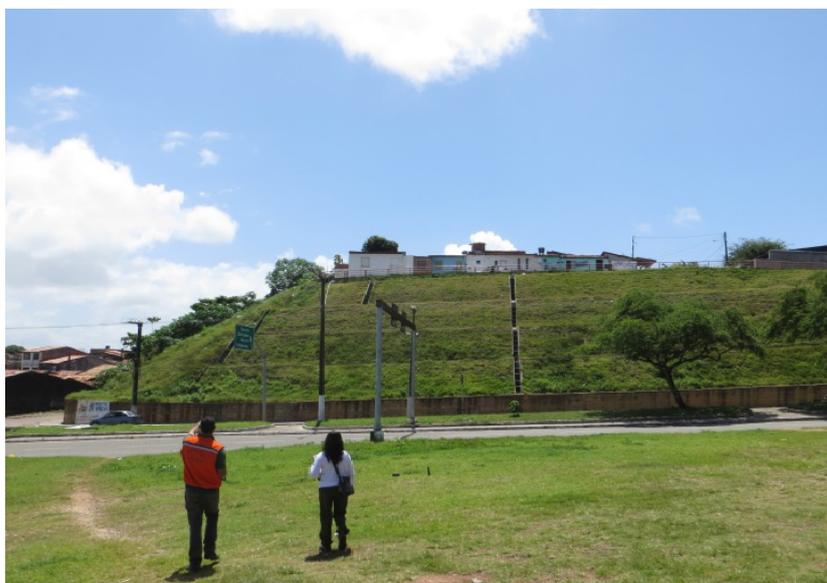
lateral uma obra de contenção, composta por retaludamento do terreno, muro gabião e drenagem (Figura 13), na margem da Avenida Desembargador Maynard, porém essa obra não contempla toda região.

Figura 13 - Obra de contenção na Avenida Desembargador Maynard.

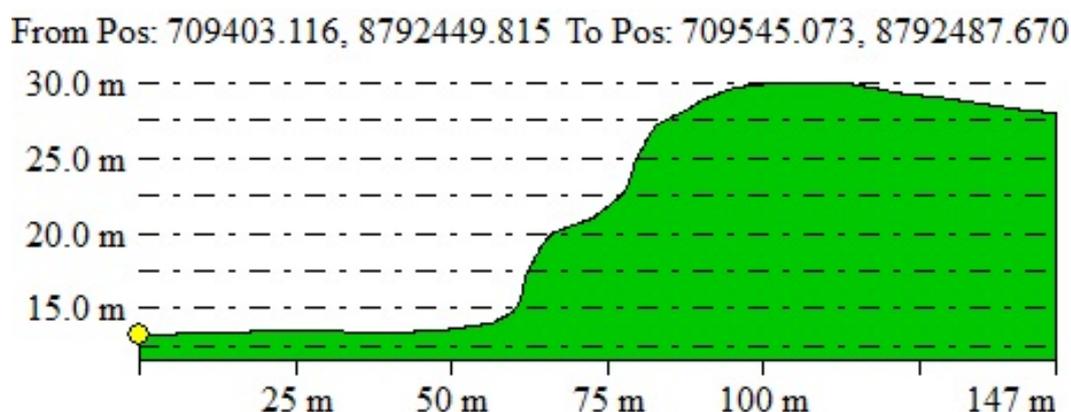
Figura 14 - Perfil topográfico Zona 3.

Existem residências edificadas à base do talude, assim como no topo (Figuras 14 e 15), com altura de 30 metros, declividade variando entre 30° e 45°. Não existe drenagem pluvial na encosta bem como nas vias próximas além da grande quantidade de lixo encontrado por toda área (Figura 15).

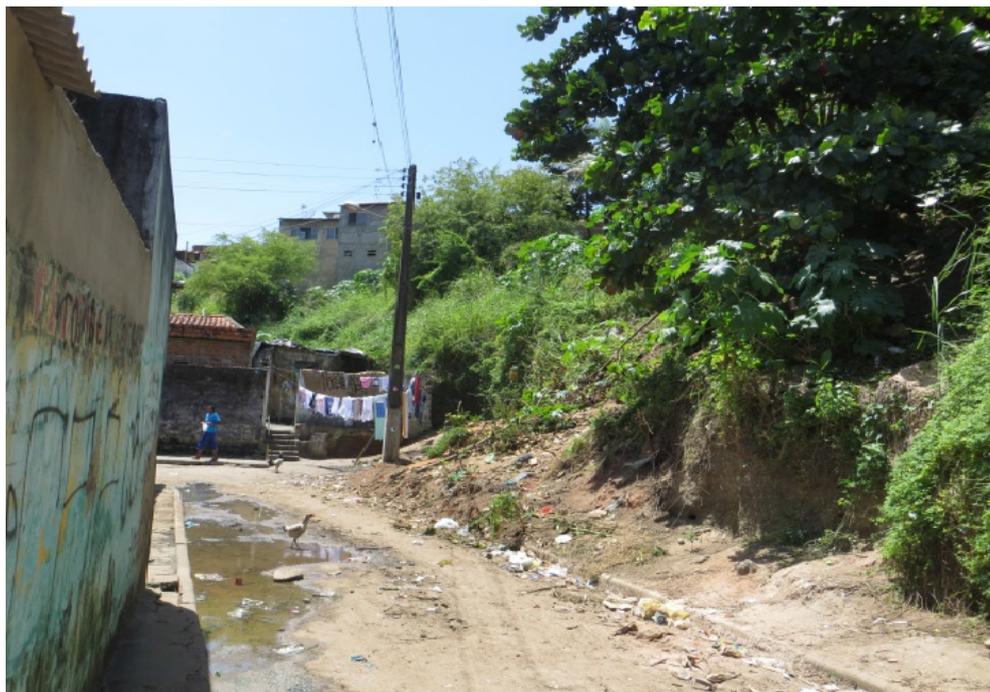
registro de um escorregamento planar, que afetou casas (Figuras 15 e 16), mas sem vítimas nem perdas materiais, em destaque a casa da base já afetada por movimento de massa como pode ser observado na figura 16. Durante a etapa de campo também foram ouvidos relatos de que em caso de chuva forte há surgência de água no talude.

Figura 15 - Residências construídas na base do talude.

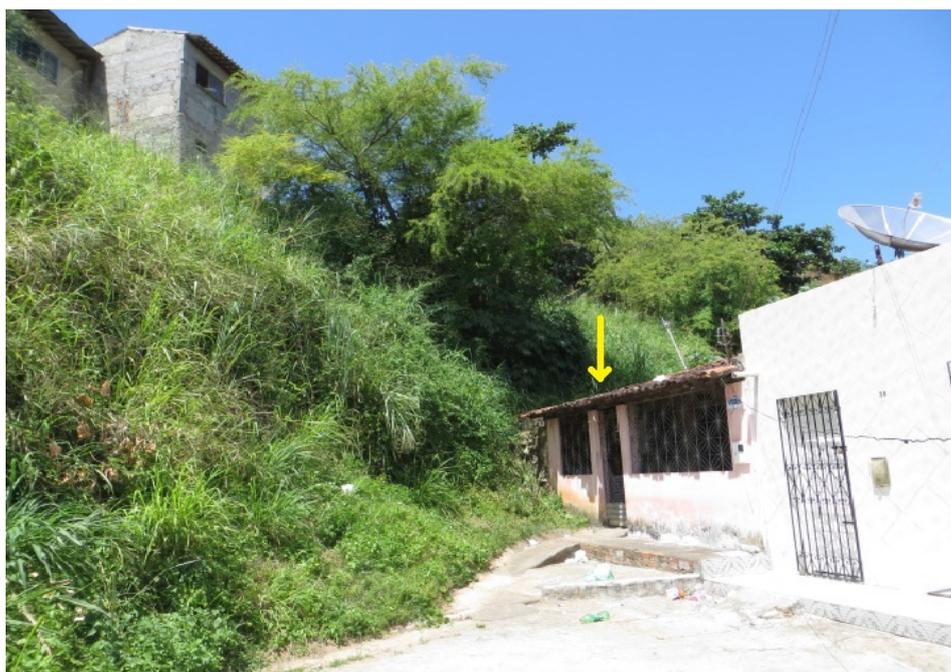
Figura 16 - Edificações no topo e na base do talude.
