MAPEAMENTO DA LINHA DE COSTA E AVALIAÇÃO DA VULNERABILIDADE E SUSCEPTIBILIDADE À EROSÃO COSTEIRA ENTRE A FÓZ DO RIO SÃO JOÃO E A FÓZ DO RIO UNA – CABO FRIO/RJ

Coastal line mapping and vulnerability and susceptibility assessment
the coastal erosion between the mouth of the São João River
and the mouth of the River Una - Cabo Frio/RJ

Leonardo Quitanilha de Castro¹, Thaís Baptista da Rocha², Rosemary Vieira³

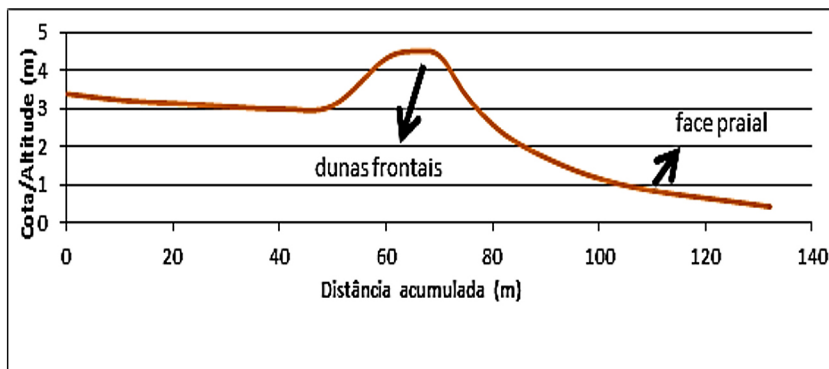
Figura 3 - Perfil praiado emerso do ponto de análise 2 (sul do arco praiado), praia dissipativa com zona de surfe muito extensa e formação de dunas frontais (8/10/2017)

O embaiamento do rio São João constitui um segmento bem individualizado dominado a partir da desembocadura do rio São João em direção ao cabo Búzios pela deposição de sedimentos finos de origem fluvial, diminuindo substancialmente a declividade da antepraia e definindo o estado morfodinâmico do arco praiial que, de refletivo a norte (Figura 2), passa para dissipativo (Figura 3) a sul da desembocadura (Fernandez & Muehe, 1998).

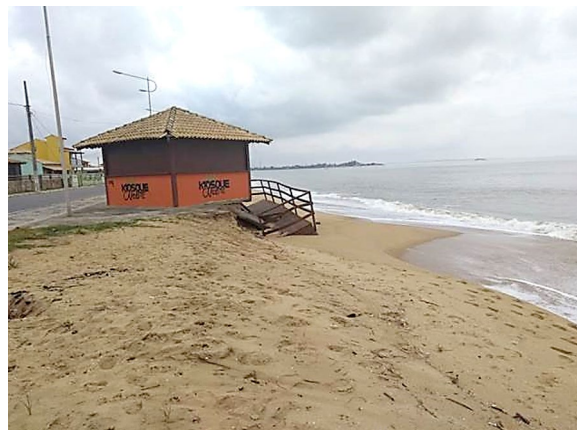
Figura 5 – Quiosque atingido pelo impacto das ondas e edificações a menos de 50 m da praia

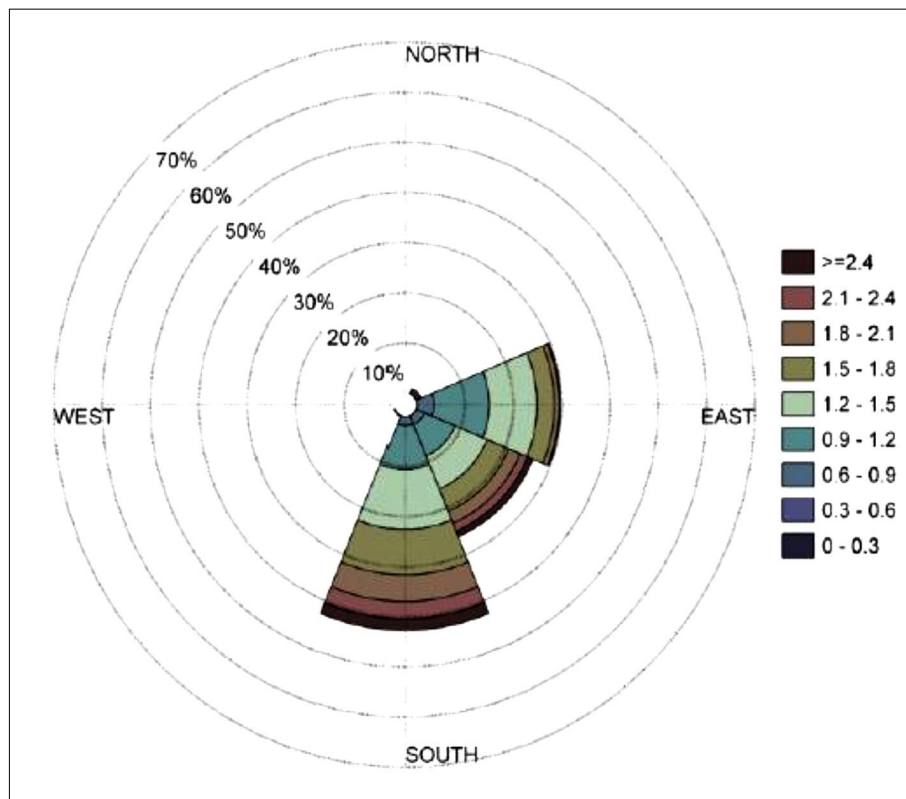
Figura 6 - Gráfico com o percentual de ocorrência das ondas em função da sua orientação e altura significativa

Bulhões *et al.* (2014) sugeriram a temporada de ondas provenientes de tempestades para o litoral fluminense para os meses entre abril e setembro, e, quando comparados aos dados de Klumb-Oliveira (2015), mostram-se coerentes. O clima de ondas exposto por Klumb-Oliveira (2015) considerou um período de 34 anos, tendo o recorte temporal do ano de 1979 ao ano de 2013 e seus dados de ondas foram obtidos a partir de uma simulação gerada no modelo Wavewatch III, demonstrados através da Figura 6.

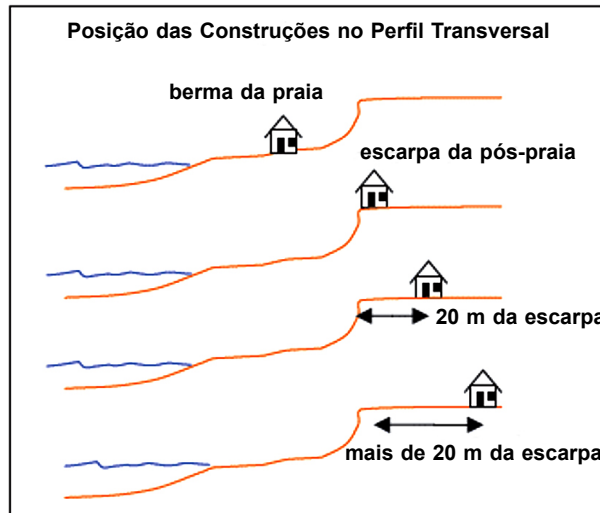
Figura 7 – Posição das edificações em relação ao perfil dinâmico da praia

praia ou topo da barreira fossem classificadas como de alta vulnerabilidade, uma vez que quanto mais próximo da dinâmica da praia, maiores podem ser os impactos e prejuízos decorrentes da erosão costeira. Edificações que estivessem a 20 m do topo da barreira ou escarpa e edificações que estivessem a mais de 20 m das mesmas foram enquadradas nas classes de média e baixa vulnerabilidade, respectivamente. Essa classificação tem como base as distâncias estabelecidas por Lins-de-Barros (2005), conforme mostra a Figura 7.

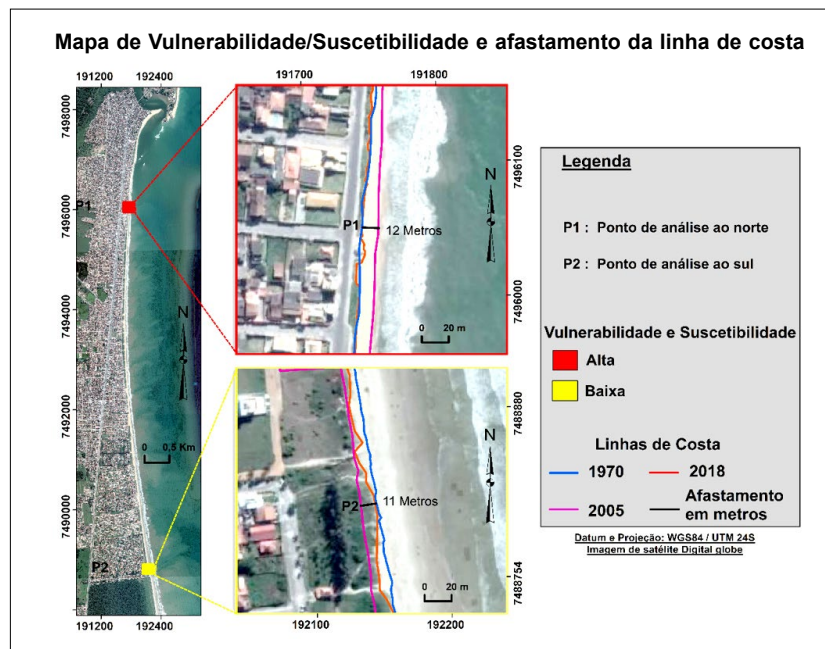
Figura 10 – Mapa de vulnerabilidade e susceptibilidade, junto com o afastamento em metros para os anos de 1970, 2005 e 2018 nos pontos 1 e 2

Por meio do uso dos geoindicadores a área do ponto 1 pode ser classificada como de alta vulnerabilidade e susceptibilidade à erosão costeira. É possível notar um adensamento das construções no arco praial e sua proximidade ao perfil dinâmico no ponto 1, assim como a presença rarefeita da vegetação de restinga, sendo uma área na qual a faixa de areia se mostra estreita e exposta ao ataque de ondas de alta energia (Figura 10). No ponto 2, as construções se mostram distantes do perfil dinâmico praial, com faixa de areia mais extensa quando comparada ao ponto 1, com presença de uma vegetação de restinga desenvolvida. É possível identificar em determinado ponto a formação de duna frontal, obtendo-se uma classificação de baixa vulnerabilidade e susceptibilidade.

No ponto 1, vemos que a linha de costa, quando analisada entre os anos de 1970 e 2005, avança em direção ao mar, afastando-se 12 m de sua posição inicial em 1970; entretanto, ao analisarmos o período entre 2005 e 2018, pode-se notar que a mesma recua em direção ao continente para uma posição muito similar à original de 1970 (Figura 10). Com isso, ao interpretarmos o período de 1970 a 2018, a linha de costa mostra-se, *grosso modo*, em uma posição inalterada, levando-nos a supor uma estabilidade para esse período. Enquanto no ponto 2 a linha de costa entre os anos de 1970 e 2005 recua cerca de 11 m, entre 2005 e 2018 avança parcialmente até a sua posição inicial. No período de 1970 a 2018, este ponto não obteve uma recuperação tão similar da sua posição de linha de costa inicial quando comparado com o ponto 1, mas pode-se perceber que a linha de costa em determinado local atingiu essa posição inicial (Figura 10).

Tal variação, em ambos os pontos, obteve uma amplitude entorno de 10 m. Quando comparado aos dados do gráfico elaborado por Luijendijk *et al.* (2018) (Figura 11), pode-se perceber, através da dispersão das posições de linha de costa, uma considerável variabilidade morfodinâmica. Essa variabilidade morfodinâmica possivelmente está associada à passagem de frentes frias com ondas de alta energia, tendo importante influência no posicionamento da linha de costa ao longo do tempo.

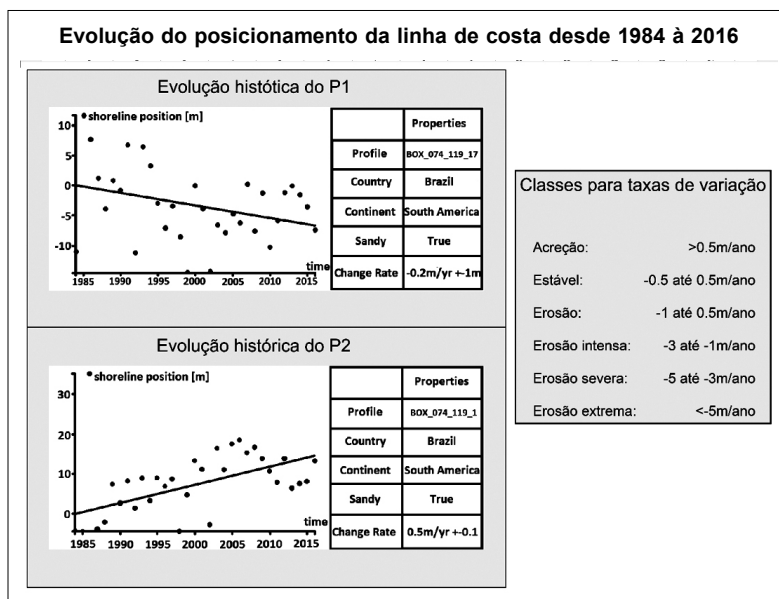
Figura 11 – Gráfico de evolução histórica da linha de costa

Podemos notar que os dados de Luijendijk *et al.* (2018) sugerem uma taxa de -0.2 m por ano para o ponto 1 (Figura 11), estando, dessa forma, na classe de estabilidade para o período de 33 anos analisados. Para o ponto 2 obteve-se uma taxa de 0,5 m ao ano, estando, da mesma forma que o ponto 1, na categoria de praias em estabilidade. Porém, como visto na Figura 5, o ponto 1 demonstra respostas a eventos de alta energia com características erosivas, apesar de ser considerada como uma praia estável.

Apesar de os dados de Luijendijk *et al.* (2018) enquadrarem a área do ponto 1 como estável, há no seu próprio gráfico uma linha de tendência à erosão, por mais que esta seja sutil. Quando analisada em conjunto com os geoindicadores e um recuo recente da linha de costa (entre 2005 e 2018), possivelmente associada à intensificação da ocupação na orla marítima e pulsos erosivos por consequência de ondas de alta energia, acaba por reforçar a atenção para se gerir este setor da orla marítima, visto que sua resiliência ou capacidade de recuperação a esses eventos possa ser debilitada.

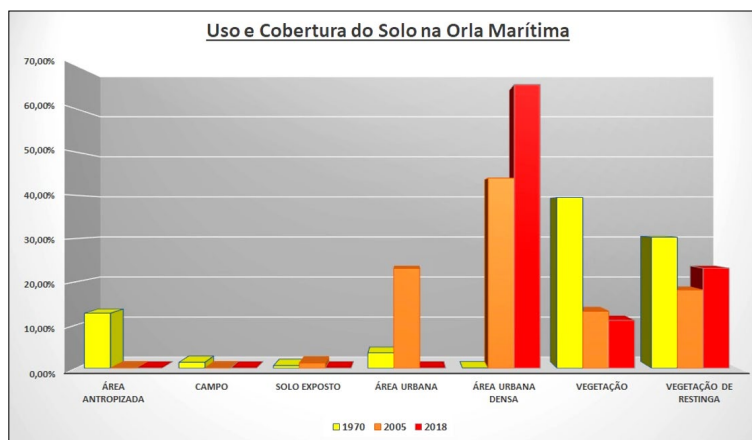
Figura 13 – Percentual de uso e cobertura do solo na orla marítima entre a foz do rio São João e a foz do rio Una (Cabo Frio, RJ) para os anos de 1970, 2005 e 2018

Através do gráfico de barras elaborado a partir dos dados referentes ao percentual de uso do solo na orla marítima, visto na Figura 13, pode-se perceber um aumento de aproximadamente 15% da área total se convertendo em área urbana de 1970 até o ano de 2005, juntamente com o surgimento da classe de área urbana densa representando mais de 40% da área total coberta na respectiva orla marítima para o ano de 2005. Para o ano de 2018 temos apenas a classe de área urbana densa, representando um significativo crescimento urbano, superando os 65% de área total coberta do solo na referida orla.

Em contrapartida, um nítido decréscimo pode ser percebido na vegetação desde 1970, ano em que o seu percentual de cobertura correspondia a 40%, diminuindo para menos de 15% em 2005 e chegando próximo dos 10% em 2018. Possivelmente essa diminuição do percentual de cobertura da vegetação está correlacionada ao nítido aumento das áreas urbanizadas, devido a novos loteamentos e consequente aumento de construções dentro dos limites da orla marítima estipulada no presente trabalho. Enquanto isso, uma variação é notada nos percentuais que correspondem à vegetação de restinga, havendo, nesta classe, uma diminuição de seu percentual quando comparados os anos de 1970 e 2005, estando em torno de 30% o percentual de cobertura para o primeiro ano mencionado e abaixo dos 20% para o segundo ano. Um ligeiro aumento é percebido para o ano de 2018 em relação ao ano de 2005, superando a marca dos 20% de percentual coberto. Essas variações podem estar correlacionadas ao fato de moradores dos condomínios próximos ao

ponto 2, setor sul do arco praiial da área de estudo, removerem a vegetação de restinga para construção de benfeitorias à beira-mar.
