Evolução da Contaminação Produzida Pelo Aterro de Resíduos Sólidos do Jangurussu nos Recursos Hídricos da Cidade de Fortaleza (2001 a 2016) e Considerações Sobre Estabilidade Geotécnica

Resumo: O Aterro de Resíduos Sólidos Urbanos e Industriais do Jangurussu encontra-se localizado na região centro-sul de Fortaleza, encaixado na margem esquerda do rio Cocó, cuja bacia hidrográfica recobre mais de 64% de todo o município. O aterro teve entre os anos 1996 e 2001 o seu impacto monitorado nas águas superficiais e subterrâneas do município de Fortaleza com uma ampla quantidade de parâmetros físico-químicos e biológicos, o que permitiu caracterizar o estado da contaminação produzida nos recursos hídricos do referido município de uma maneira jamais anteriormente realizada no estado do Ceará. Mesmo depois de deixar de operar, em 1998, o Aterro do Jangurussu segue produzindo chorume, produto da lixiviação, que escorre livremente por suas pendentes norte, leste e sul, diretamente para os corpos de águas superficiais existentes, como também infiltrando-se nas águas subterrâneas e surgindo como fluxo de base do rio Cocó, uma vez que a carga hidráulica mais elevada no corpo do aterro imprime ao

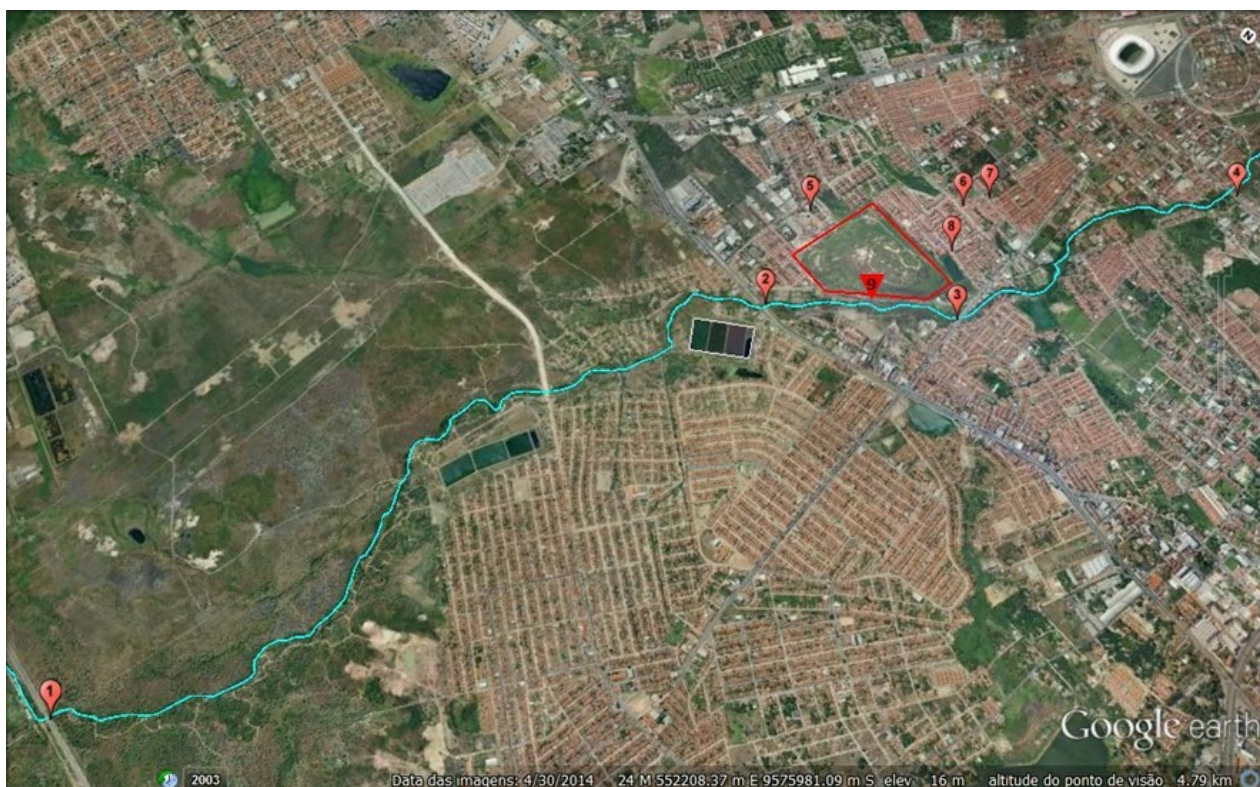
Figura 1: Localização do aterro do Jangurussu na porção centro-sul da cidade de Fortaleza (contornado em vermelho) com o rio Cocó à direita (em verde), mostrando a densa urbanização em torno do seu curso e a localização dos nove pontos de coleta. Fonte: Google Earth, 2014. Norte indicado no extremo direito da imagem. (9): ponto de coleta do lixiviado.

de Fortaleza, encaixado na margem esquerda do rio Cocó, cuja bacia hidrográfica recobre mais de 64% de todo o município (Figura 1), como já anteriormente dito.
