# MORTANDADE MACIÇA DE PEIXES NO AÇUDE SANTO ANASTÁCIO (CAMPUS DO PICI, FORTALEZA, CEARÁ, BRASIL), PROVOCADA POR PERTURBAÇÕES ATMOSFÉRICAS

**MASSIVE FISH MORTALITY IN THE SANTO ANASTACIO RESERVOIR (CAMPUS OF PICI, FORTALEZA, CEARÁ, BRAZIL), CAUSED BY ATMOSPHERIC DISORDER.**

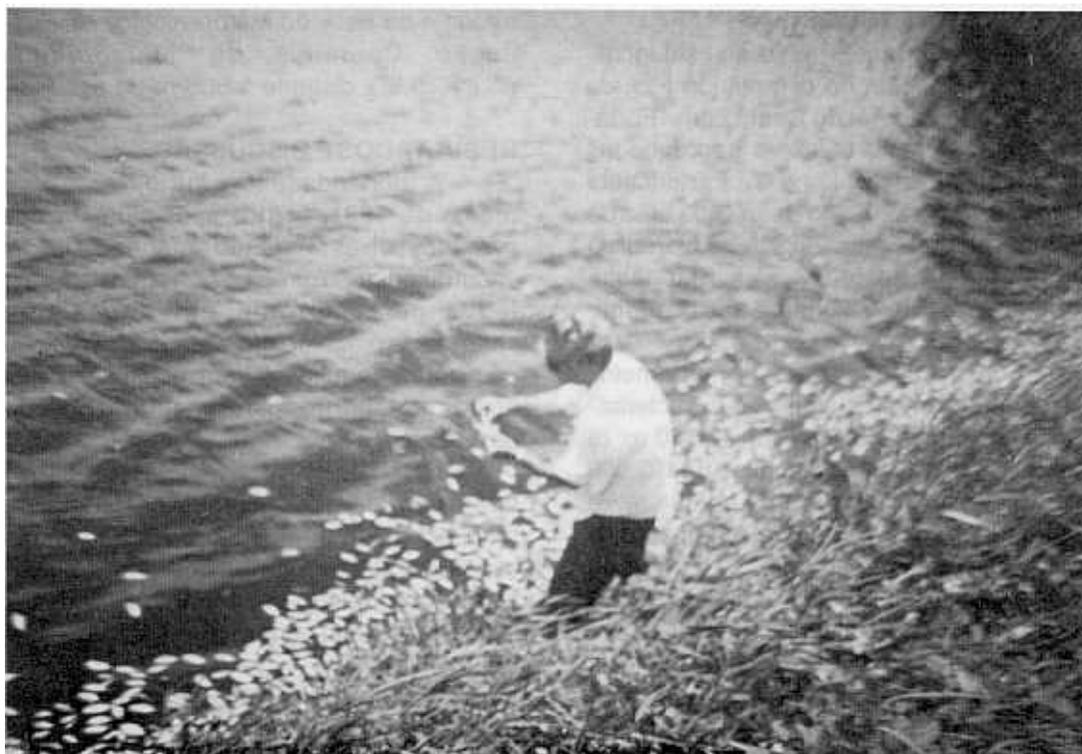
Cerca de 80% das populações ictícas foram atingidas. Estimou-se a grosso modo, mais de 10.000 peixes mortos, de todas as espécies existentes no açude, sobressaindo-se a tilápia do Nilo, *Oreochromis niloticus* (L., 1766) Trewavas, com mais de 90% do total (FIG. 1).

Fig 1 - Vista parcial dos peixes mortos atingidos pelas perturbações atmosféricas.
