## O GOOGLE EARTH™ COMO UMA FERRAMENTA DE APOIO AOS ESTUDOS PRELIMINARES DE GEOMORFOLOGIA FLUVIAL: ESTUDO DE CASO NO RIACHO DE VILA MARIA - GARANHUNS-PE

### GOOGLE EARTH™ AS A TOOL TO SUPPORT THE PRELIMINARY STUDIES OF FLUVIAL GEOMORFOLOGY: A CASE STUDY IN THE VILA MARIA RIBBON - GARANHUNS-PE

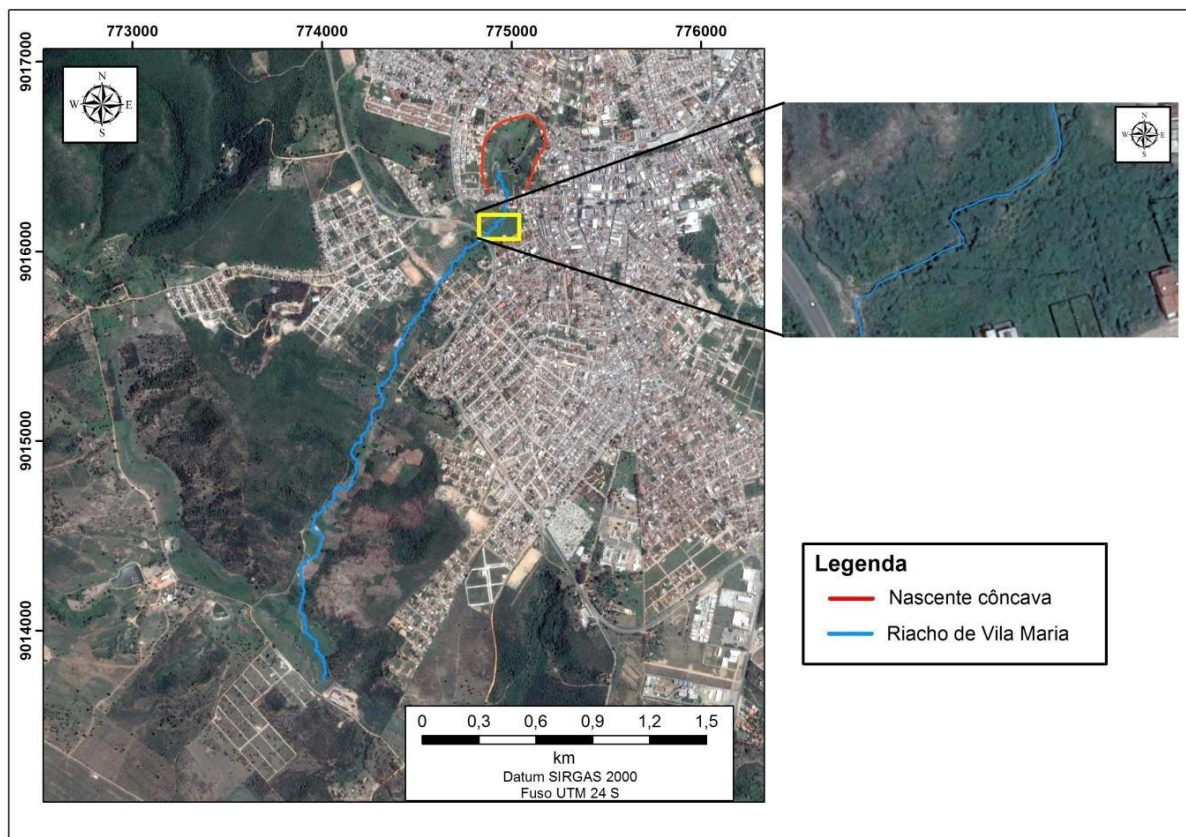
Figura 3 - Riacho de Vila Maria e possíveis indícios de controle estrutural.

O canal percorre um trecho de 3,6 km com direção NE-SW e largura variando entre 2 e 4 m, até desaguar em outro tributário de segunda ordem. O índice de sinuosidade é de 1,25, indicando, assim tendência a retilinearidade e possíveis controles estruturais relacionados a fraturas nos quartzitos (Figura 3). Não há falhas geológicas mapeadas no trecho, mas a deformação do canal pode indicar possíveis ajustamentos a estruturas do embasamento ou até mesmo a movimentações neotectônicas.

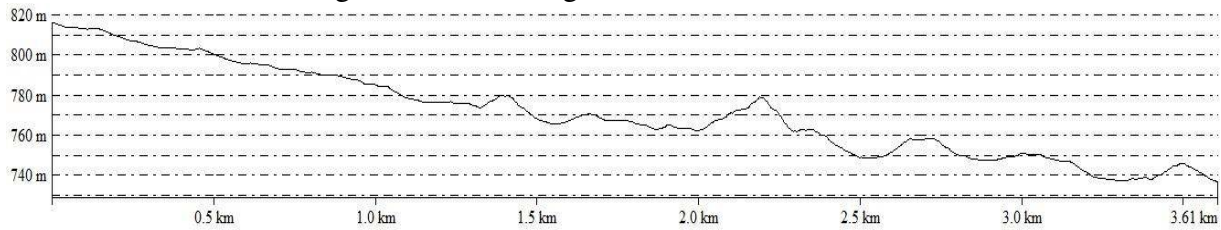
Figura 4 - Perfil longitudinal do riacho de Vila Maria

O perfil longitudinal do riacho de Vila Maria (Figura 4) apesar da tendência geral para a diminuição das cotas altimétricas, apresenta um padrão de áreas de recente intensificação da erosão, como trechos de topografia sobressalente ao longo do curso do canal. Como se pode perceber na figura 4, após descer até cerca de 760 m, as cotas se elevam a mais de 780 m, vindo a decrescer novamente em seguida. Esses trechos mais elevados são os de maior confinamento do vale, onde o canal é limitado em ambas às margens por morros e colinas de vertentes convexas. Essas saliências arredondadas do relevo dominam a paisagem no domínio interfluvial (Figura 5), estando os mesmos submetidos à erosão linear. Voçorocas não são encontradas na área, diferentemente de outros setores do entorno. Contudo, ravinas podem ser encontradas em alguns trechos, principalmente nas zonas de maior inclinação como na concavidade da nascente.

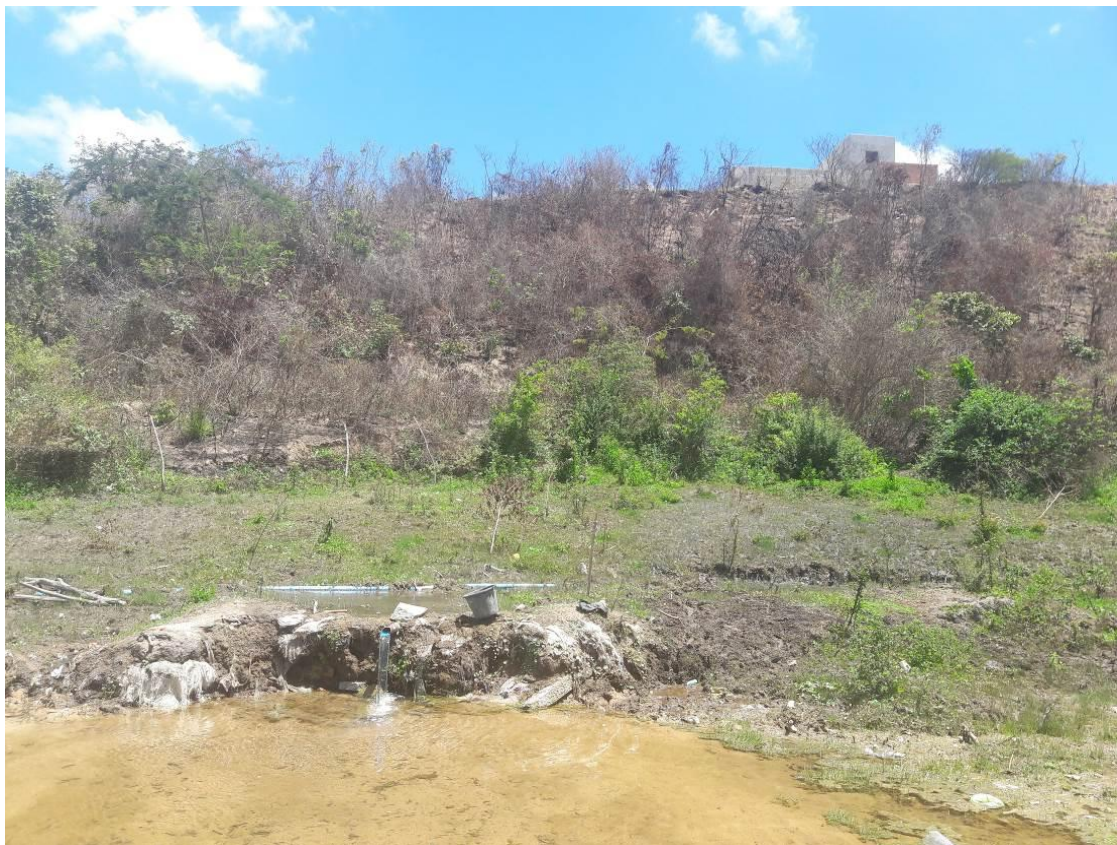
Figura 6 - Nascente Vila Maria. Notar as canalizações e acúmulo de lixo no entorno.

Com relação ao uso e ocupação na área, percebe-se uma série de locais de mata ciliar preservadas ao longo do canal. Contudo, à medida que se aproxima da cabeceira o nível de urbanização aumenta, sendo esse trecho o de maior pressão antrópica (Figura 6). A água da nascente fluvial é canalizada para uma lavanderia pública/comunitária sem o devido tratamento e sofre um considerável processo de desperdício conforme ela flui ao longo da estrutura. No entorno da nascente, áreas desmatadas são utilizadas como pasto para animais (bovinos e equinos) e fluxo de esgotamento sanitário, além de disposição ilegal de resíduos sólidos.
