# **ANÁLISE DOS ASPECTOS SOCIAIS E AMBIENTAIS À MARGEM DO RIO MARANGUAPINHO ENTRE OS BAIRROS BONSUCESSO E GRANJA PORTUGAL (FORTALEZA, CEARÁ)**

**ANALYSIS OF SOCIAL AND ENVIRONMENTAL ASPECTS THE MARGIN OF THE MARANGUAPINHO RIVER BETWEEN THE BONSUCESSO AND GRANJA PORTUGAL (FORTALEZA, CEARÁ)**

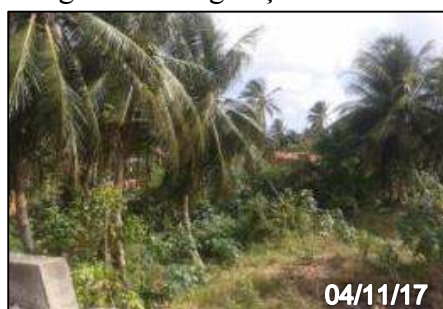
Figura 2 – Vegetação invasora

Finalizando a caracterização ambiental a vegetação local encontra-se totalmente descaracterizada, se tratando de uma área de proteção permanente deveria ser possível encontrar uma vegetação nativa, onde se caracterizaria pela Mata Ciliar e Mata de Tabuleiro, entretanto o que se pode observar é uma vegetação invasora que, quando se faz presente, tem como principal característica a presença de coqueiros. Nas Figuras 2 e 3 é possível identificar a vegetação invasora e a falta da mesma em locais que tiveram sua superfície vegetacional removida.

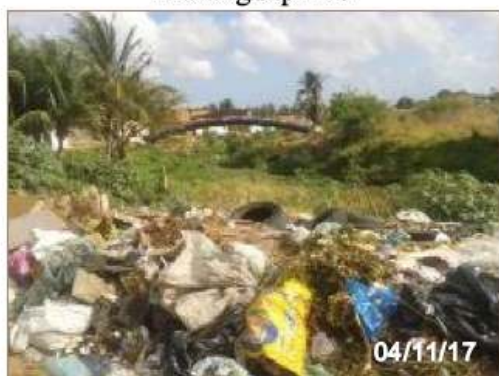
Figura 10 – Lixo acumulado na margem do Maranguapinho

O segundo risco identificado é oriundo da contaminação orgânica por falta de saneamento básico, coleta adequada e tratamento do lixo que é depositado as margens do Maranguapinho, nas Figuras 10 e 11 é possível identificar o excesso de lixo em alguns pontos da área em estudo e dentro da ZPA. Em conversa com moradores locais nos foi informado que é comum a ocorrência de casos de dengue e disenterias, além de casos de leptospirose nos períodos chuvosos.

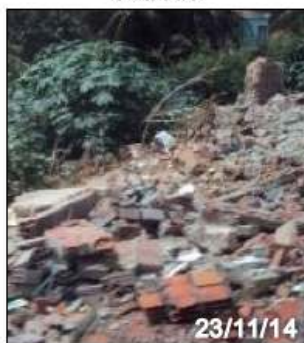
**Figura 12 – Residência que desabou devido às chuvas**

O terceiro risco identificado refere-se ao risco de desabamento/deslizamento das edificações. Devido aos longos períodos de estiagem nos últimos anos e da criação da barragem de contenção de cheias, as margens do Maranguapinho foram cada vez mais sendo ocupadas, muitas vezes a partir de processos de assoreamento do rio para posterior construção ou ampliação das edificações. Anualmente no período chuvoso em Fortaleza é comum a ocorrência desses desastres, periodicamente sai notícias relacionadas a este assunto na imprensa local. Em campo identificamos através de informações de populares uma residência que sofreu com esta situação, nas Figuras 12, 13 e 14 é possível observar os fatos aqui expostos.

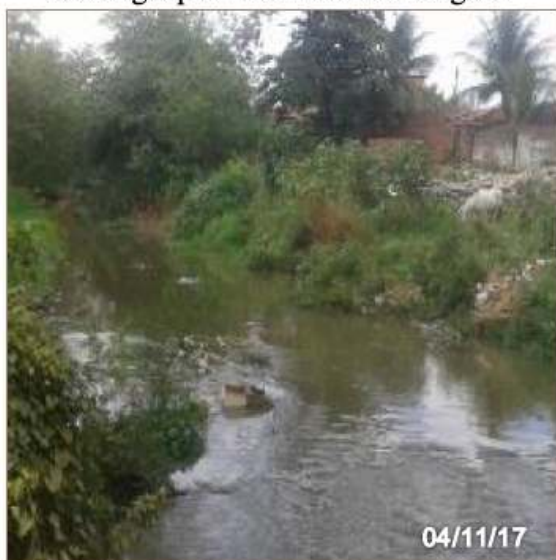
**Figura 15 – Armário dentro do Maranguapinho e Lixo nas margens**

No que se refere a situações observadas dentro do leito do Maranguapinho, destaca-se a poluição do rio por resíduos sólidos oriundos de descarte irregular e o despejo de esgoto residências sem tratamento, transformando assim as águas do Maranguapinho totalmente impróprias para o consumo humano e de animais. Nas Figuras 15 e 16 é possível visualizar essas situações.

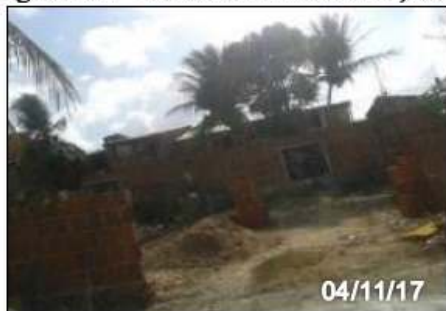
Figura 18 – Ponto de reurbanização 1

Com o projeto, a margem direita, localizada no bairro Bonsucesso, encontra-se praticamente com as obras concluídas, o que representa cerca de 75% desta margem já liberada para a utilização da população. Como muitos lotes residenciais tiveram parte de suas áreas desapropriadas com o projeto é possível identificar um considerável processo de reurbanização da área, feito por parte dos moradores locais, para readequar as residências às novas características de urbanização que o projeto trouxe ao alterar a paisagem local. As Figuras 18, 19 e 20 ilustram esta situação.
