# MAPEAMENTO DE VOÇOROCAS NA CIDADE DE RIO PRETO DA EVA (AM)

**MAPPING OF GULLIES IN CITY OF RIO PRETO DA EVA (AM)**

Este trabalho teve como objetivo principal mapear as voçorocas do perímetro urbano da cidade de Rio Preto da Eva, no Amazonas. Vale destacar que estas, constituem-se feições erosivas que se caracterizam por apresentar grande impacto na paisagem, principalmente em ambiente urbano. Foram utilizadas como ferramentas a ficha cadastral e as imagens geradas por VANT e processadas no software Agisoft Metashape. A extração dos dados geomorfológicos foram feitos por meio da imagem Alos Palsar, na qual foram processadas no software Arcgis 10.5 para obtenção de hipsometria, curvas de nível e declividade. Os resultados apontam a existência de 3 voçorocas que somam uma área de mais de 5.254,42 m<sup>2</sup> e um volume erodido de mais de 89.000 m<sup>3</sup>. Pelas características observadas em campo, verificou-se que estas estão bastante ativas, e indicam riscos para a população de seu entorno.

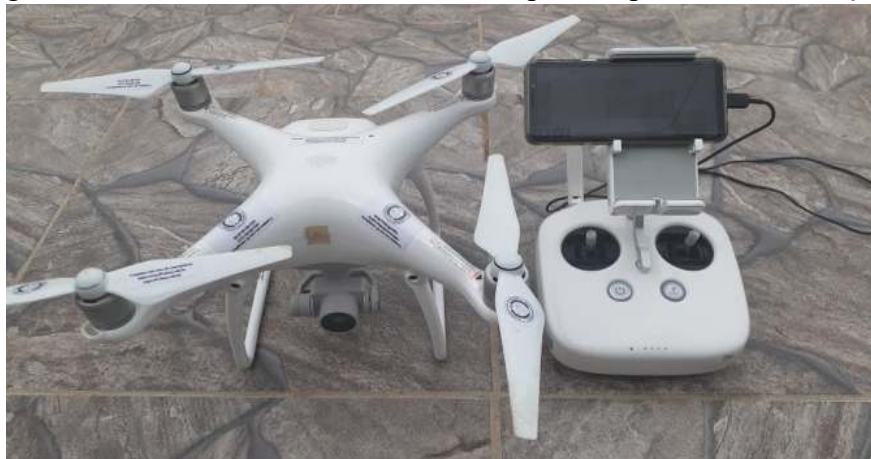
Figura 1- VANT- LATOSSOLO utilizado para mapeamento das feições

Mediante a isso, as voçorocas foram mapeadas com o VANT-Veículo Aéreo Não Tripulado, modelo *Phanton 4*, da DJI com características de tempo de voo máximo de 28 minutos, sensor de câmera de 12 MP, lente esférica tendo um campo de visão de 94°, sensores de obstáculos, GPS / GLONASS (Figura 1).

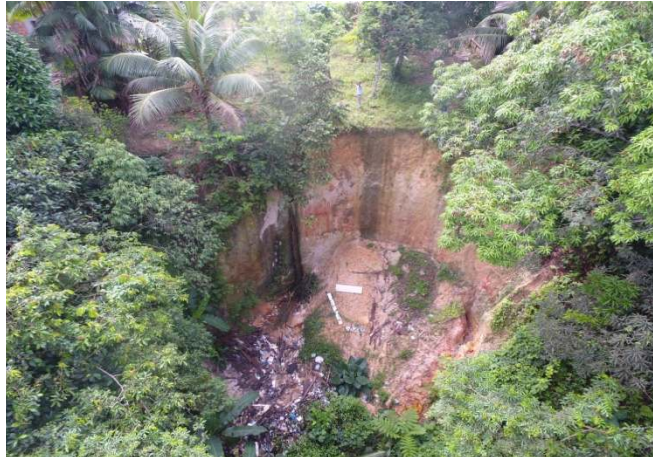
Figura 5 - Voçoroca 1, situada na proximidade da rua 31 de março

A primeira incisão mapeada na cidade, encontra-se na rua 31 de março (Figura 5). A voçoroca está situada em altimetria de 40 a 60m, em área de convergência de escoamento de água das partes elevadas do relevo. Apesar dessas três voçorocas estarem com suas respectivas cabeceiras em superfície de baixa declividade, a maior parte dessas incisões encontram-se em encosta com declividade 26%. Assim, concluiu-se a esse respeito, que a declividade foi fator importante para acelerar o escoamento vindo dos platôs e provocar o desenvolvimentos destas.

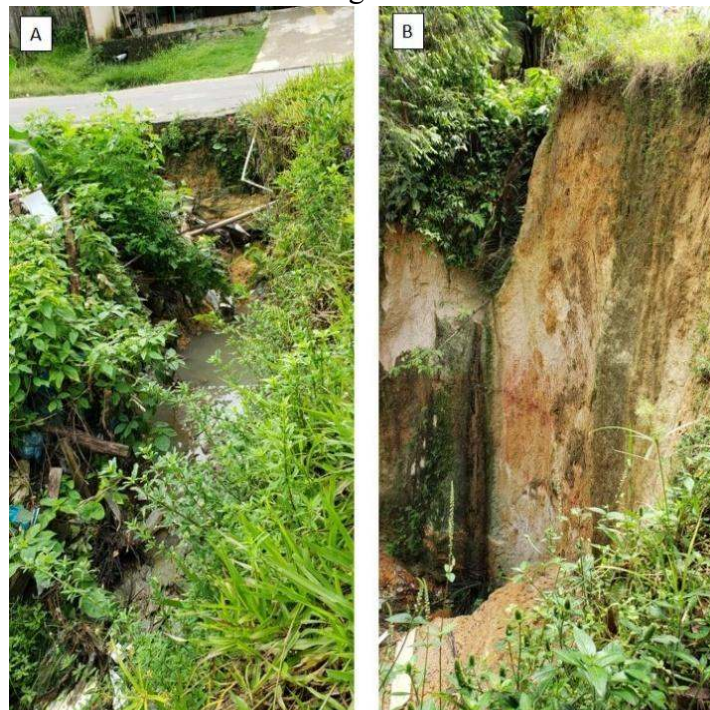
Figura 6 - Sulco à montante da cabeceira da voçoroca canalizando água da chuva e servidas - Maio/2019 (A); Escoamento do sulco convergindo na cabeceira da incisão - Maio/2019 (B)

Essa porção da cidade foi a primeira área a ser ocupada, portanto, composta por ocupações mais antigas com uma estrutura consolidada. Ainda assim, a concentração de ocupações irregulares, aspectos topográficos e o sistema de drenagem pluvial (Figura 6-A), contribuíram para o surgimento desta feição erosiva. Destaca-se o papel exercido pela drenagem (Figura 6-A) a qual continua convergindo todo o escoamento das águas pluviais e servidas para a cabeceira da voçoroca (Figura 6-B), tornando-a bastante ativa.

A voçoroca encontra-se, portanto, ativa, na qual foi identificado presença de depósitos de sedimentos oriundos de movimento de massa e depósito de lixo residenciais. Apesar da área do entorno desta incisão exibir alguma cobertura vegetal, essa vegetação é insuficiente para conter o avanço desta.

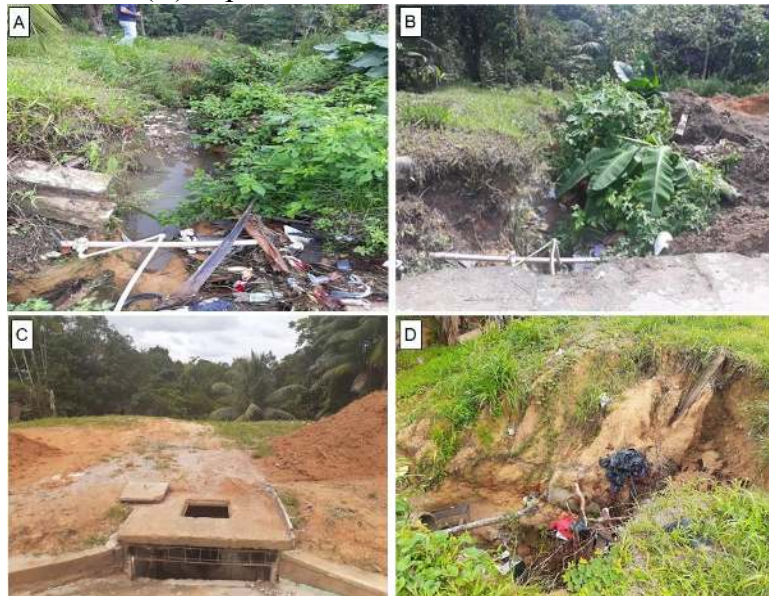
Figura 7 - Área à montante da incisão antes do aterro - Maio/2019 (A); existência de sulco à montante da cabeceira em Julho/2019 (B); aterro com construção de caixa coletora em Dezembro/2019 (C); Aprofundamento do sulco em Dezembro/2019 (D)

Foi realizada uma tentativa de contenção nessa incisão por iniciativa particular (o proprietário do terreno), onde foi realizado obras de engenharia com inserção de aterro, terraplanagem e a construção de uma pequena galeria pluvial (Figura 7). A falta de conhecimento técnico, por parte do proprietário do terreno na execução dessas obras, culminaram no aumento da voçoroca.

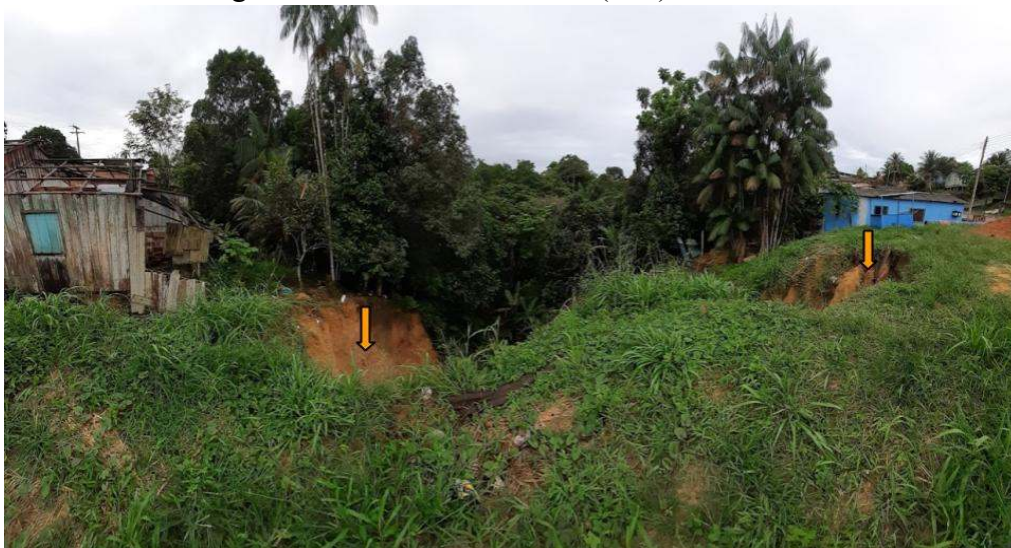
Figura 8 - Forma da cabeceira (seta) da incisão.

No primeiro monitoramento realizado na feição em maio de 2019, a incisão apresentava parâmetro métricos de área de  $169\text{m}^2$ , no entanto, com as intervenções em Dezembro/2019, a área passou a ter uma área de  $212,8\text{m}^2$ . Após as intervenções, a feição mudou de forma, de retangular para bifurcada, ou seja, crescendo em duas direções - setas (Figura 8).

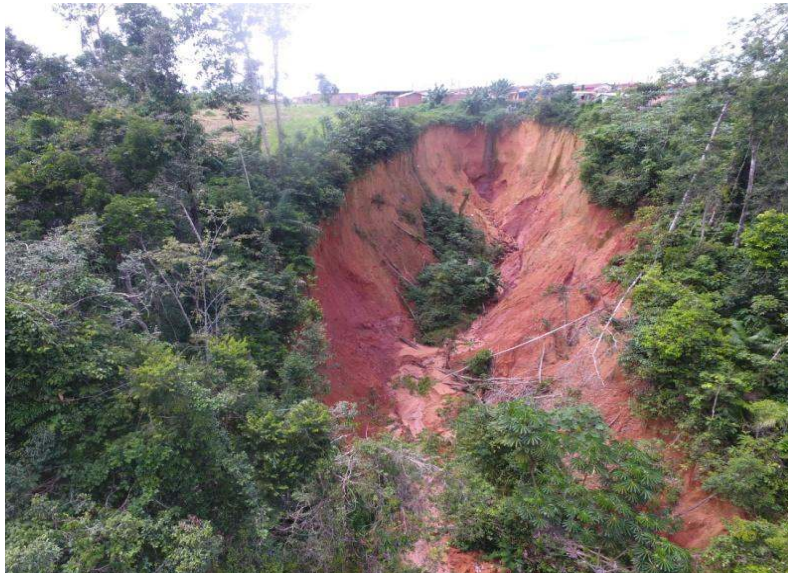
Figura 9 - Voçoroca 2 situada no conjunto residencial.

A voçoroca 2, está situada no conjunto Residencial Sebastião Ferreira da Costa (Figura 9). Com base nas características topográficas, a feição encontra-se na altimetria entre 80-100m e em encosta com declividade de 55%, sendo considerada conforme os parâmetros da EMBRAPA (2018) como relevo ondulado.

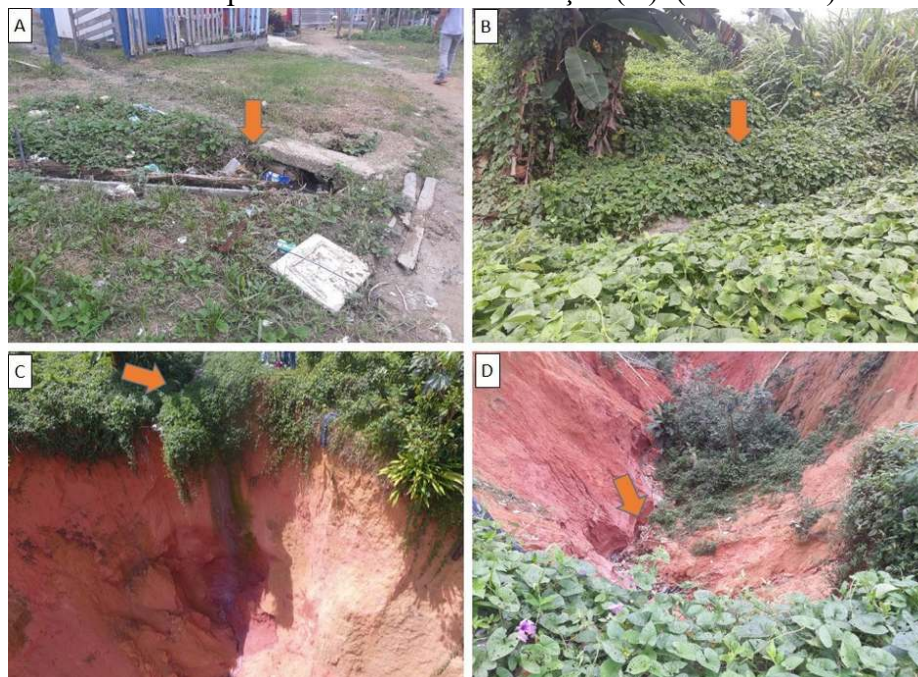
Figura 10 - Drenagem de água pluvial e esgoto residencial (A-B) para voçoroca (C) formando caminhos preferenciais dentro da feição (D). (Maio/2019)

Assim como a anterior, essa feição tem seu surgimento atrelado ao sistema de drenagem pluvial e de águas servidas, oriunda da construção de um conjunto residencial localizado à montante desta, de onde provém a maior parte da água para o seu interior. Vale ressaltar que, a área descampada deixada pelo conjunto, onde hoje se encontra a feição, está sendo ocupada de forma irregular, o que intensifica o crescimento da voçoroca. Fica evidente que, o principal fator intensificador da evolução desta feição erosiva é o sistema de drenagem das águas pluviais e servidas (Figura 10).

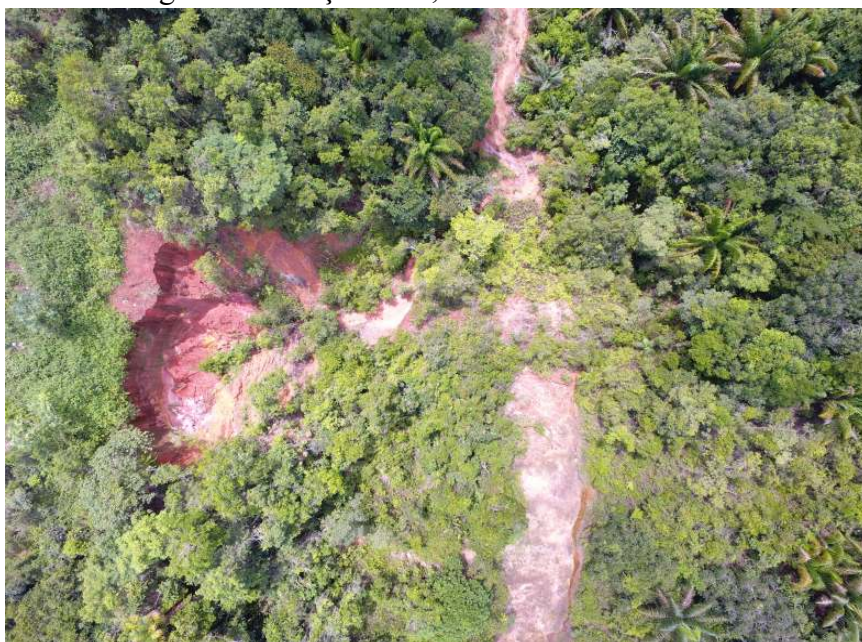
Figura 12 - Voçoroca 3, na cidade de Rio Preto

E por último a voçoroca 3, situada na proximidade de via não pavimentada, ao norte da cidade de Rio Preto. Vale destacar, que esta área encontra-se com poucas características urbanas, ocorrendo nesta, predominância de sítios, chácaras e fazendas, ou seja, com menos intervenções antrópicas (Figura 12). A feição situa-se em declividade de 28%, caracterizando uma forte influência do relevo para o surgimento da feição.

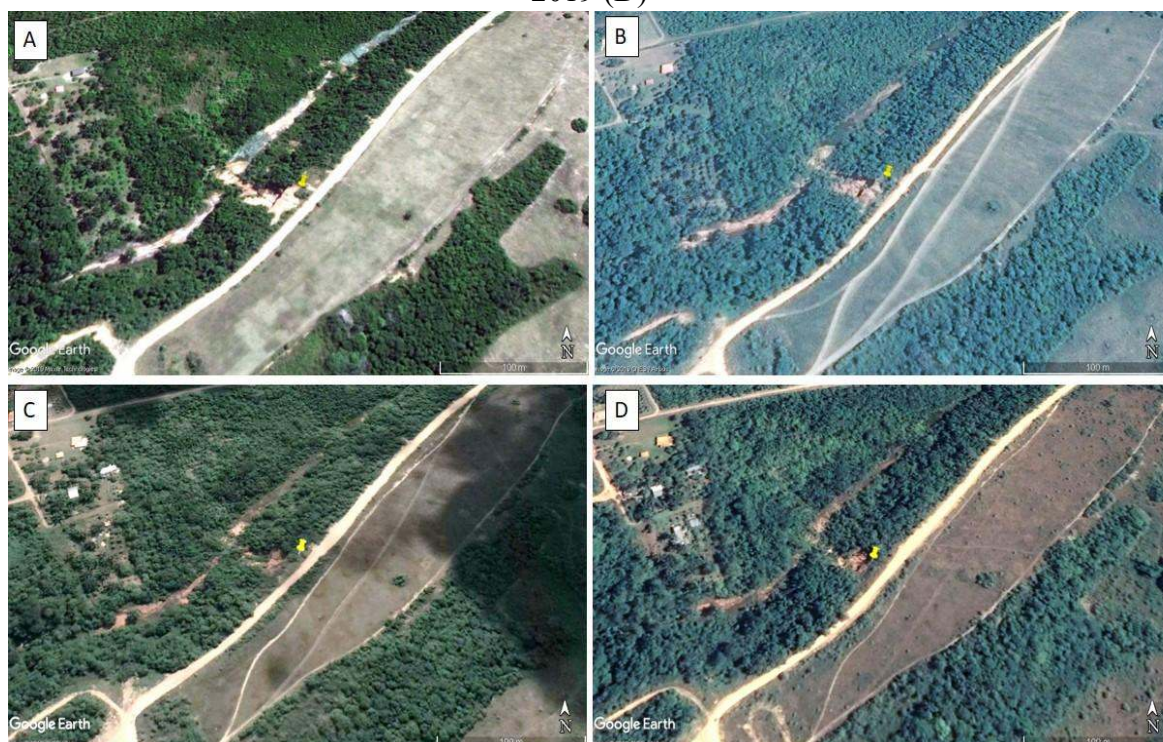
Figura 13 - Evolução da voçoroca (alfinete) nos anos de 2005 (A), 2011 (B), 2014 (C) e 2019 (D)

Com base nas imagens de satélite do *Google Earth Pro*, a voçoroca tem seu histórico datado de 2005 (Figura 13). O possível surgimento como já descrito, tem relação com a abertura da estrada e a má drenagem da água pluvial. A Figura 13, exhibe a evolução temporal da voçoroca, onde em 2005 (figura 13-A), já era perceptível a feição e ao longo dos anos 2011 (B), 2014 (C) e 2019 (D) ocorre uma aumento gradativo da área de abrangência desta. Mesmo

com a via não sendo pavimentada (o que permitiria uma maior infiltração da água da chuva), a convergência da água pluvial oriunda dessa pista, contribuiu para a expansão da feição.
