# AVALIAÇÃO DA EROÇÃO DOS SOLOS NA BACIA HIDROGRÁFICA DO RIO PEQUENO, PARATY-RJ

**ASSESSMENT OF SOIL EROSION IN THE DRAINAGE BASIN OF PEQUENO RIVER, PARATY  
MUNICIPALITY, RIO DE JANEIRO STATE**

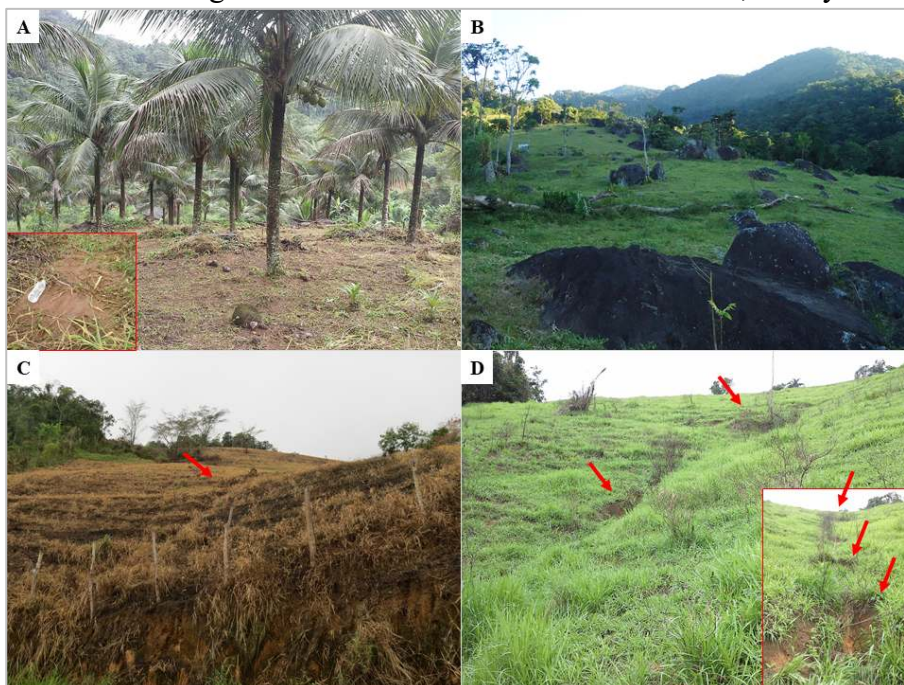
Figura 5 – a) Coqueiral com solo exposto e sinais de erosão laminar; b) Pastagem com ocorrência de matacões; c) Ravina em encosta com pastagem submetida a queimada; d) Encosta convergente com ocorrência de ravina na BHRP, Paraty – RJ

renovado, evitando que a vegetação secundária se regenere naturalmente (Figura 5c). Contudo, as queimadas degradam a vegetação e o solo, podendo matar espécies endêmicas e/ou ameaçadas de extinção, impedir a conectividade entre fragmentos florestais ou mesmo avançar sobre as florestas, causando danos ainda mais sérios (GOUDIE e VILES, 2016; RANGEL e GUERRA, 2017; THOMAZ, 2018).
