# PERDAS DE ÁGUA E SEDIMENTO EM DIFERENTES SISTEMAS DE MANEJO NO SEMIÁRIDO DA PARAÍBA

*Water and Soil Losses in Different Management Systems in Semiarid Region of Paraíba*

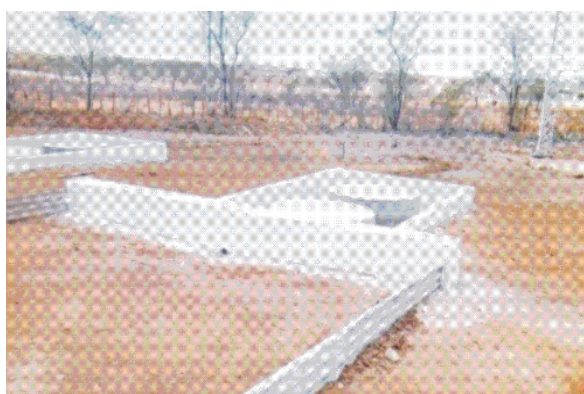
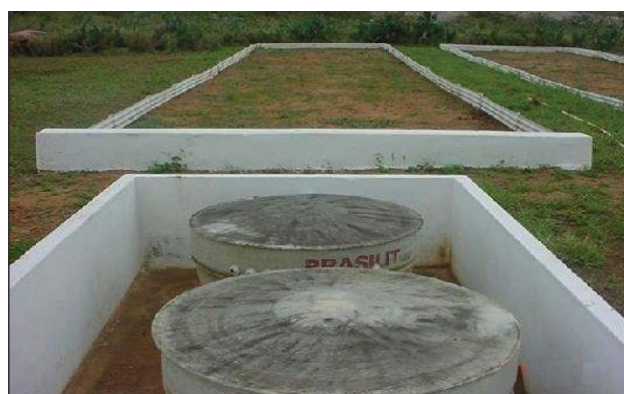
Figura 1 - Parcelas de erosão na Bacia Experimental de São João do Cariri: (A) Vista da Parcela 1 (desmatada), e (B) Detalhe dos tanques para coleta de dados.

A avaliação da influência dos diferentes sistemas de manejo do solo nas perdas de água e sedimento foi realizada comparando-se os dados observados de lâmina escoada e de erosão produzidos em duas parcelas de 100 m<sup>2</sup> (4,5 - 22,2 m). As parcelas de erosão foram mantidas sob condições distintas no que tange à cobertura do solo. Uma descrição mais detalhada das características das parcelas é apresentada na Tabela 1. As Figuras 2A e 2B mostram respectivamente a Parcela 1 (desmatada) e os detalhes dos tanques coletores de sedimentos e de lâmina escoada das parcelas de erosão. Após cada evento de chuva as amostras da enxurrada são retiradas dos tanques coletores das parcelas para a determinação das perdas de solo e água, de acordo com as recomendações de Cadier et al. (1983).
