# ASPECTOS GERAIS DA EROSÃO COSTEIRA NO BRASIL

Prof. Dr.rer.nat. Dieter Muehe  
Universidade Federal do Rio de Janeiro  
dieter@ufrj.br

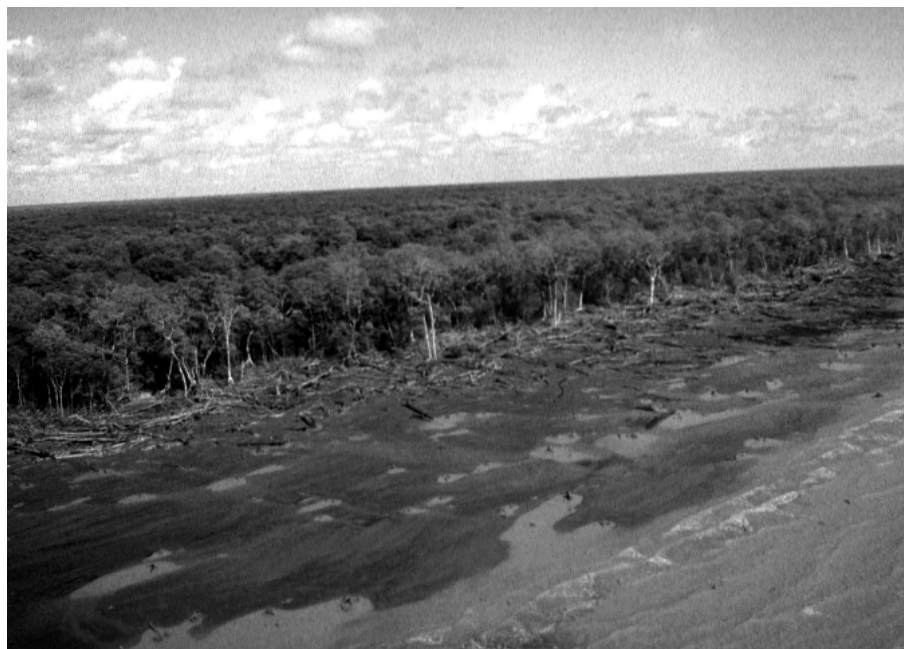
**Figura 2** - Erosão no litoral do Cabo Norte, Amapá. (Foto G.T.M. Dias)

A amplitude da maré decresce de macro-maré a sul para meso-maré a norte do Cabo Norte. Segundo Nittrouer *et al.* (1996), as fortes correntes de maré, mais freqüentemente direcionadas para o oceano aberto, parecem ser o principal agente da erosão costeira. Acumulação de sedimentos ocorre nos cabos Orange e Cassiporé no setor norte do litoral enquanto a erosão é generalizada em toda a orla entre o Cabo Cassiporé e o Cabo Norte (Fig. 2), com acumulações restritas às desembocaduras fluviais.

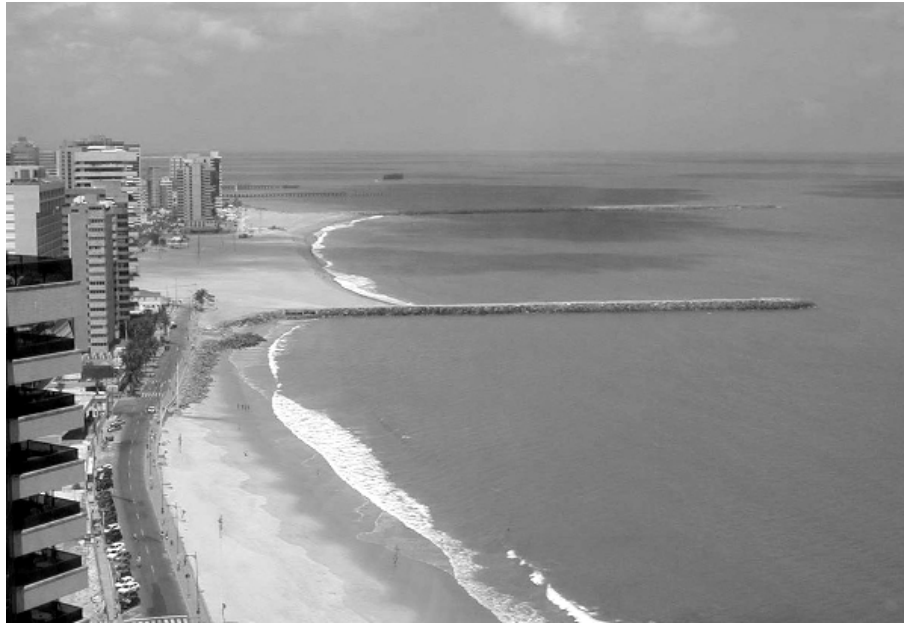
**Figura 3-** Espigões na praia de Iracema em Fortaleza. Busca de manutenção da praia.

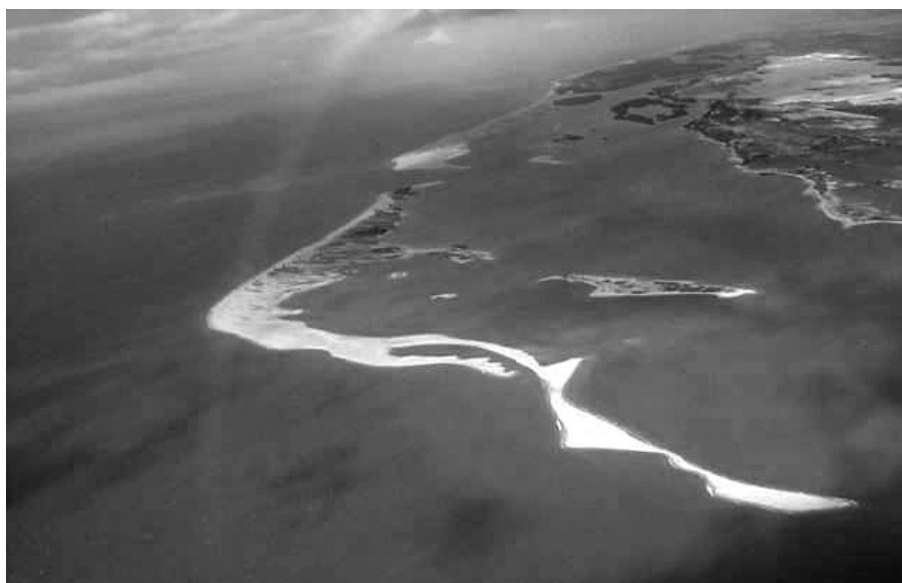
**Figura 4 -** Ilhas barreira defronte à orla da planície costeira (Foto: E.E. Toldo)

Um aspecto marcante deste segmento costeiro, certamente o mais dinâmico do litoral brasileiro, é a impressionante mobilidade das ilhas barreira e pontais que se estendem a diferentes distâncias defronte à planície costeira (Fig. 4).

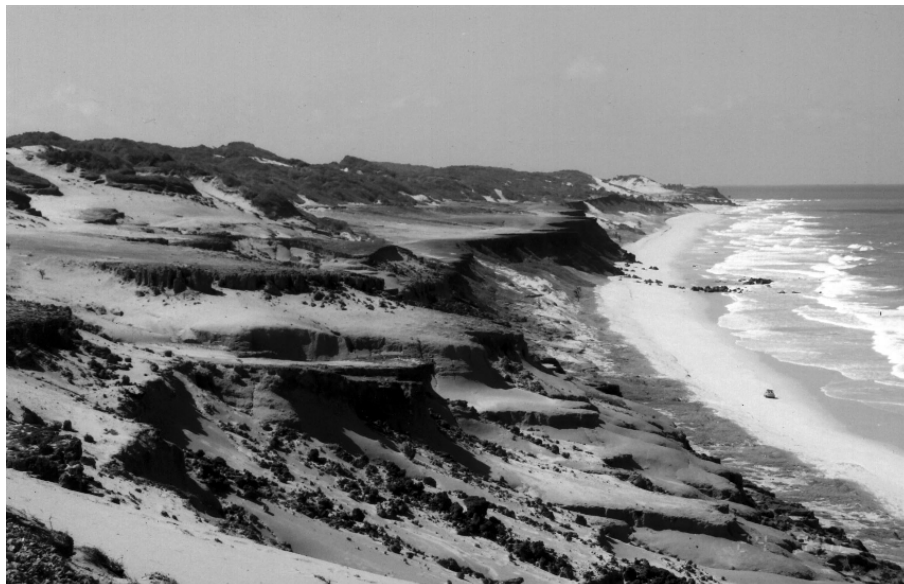
**Figura 6** - Falésias ativas no segmento Tibau do Sul – Pipa (RN)

No Rio Grande do Norte as falésias se estendem ao longo de grande parte do litoral sul, a partir de Tibau do Sul até o limite com a Paraíba (Fig. 6). As falésias ativas, conforme descrito por Silva *et al.* (2003), estão limitadas ao setor central deste trecho, sendo solapadas pelas ondas durante as preamares resultando em gradual recuo da escarpa. Devido à construção de casas e piscinas no topo das falésias, ocasionando um esforço adicional de cisalhamento, toda a área se apresenta submetida a elevado risco.

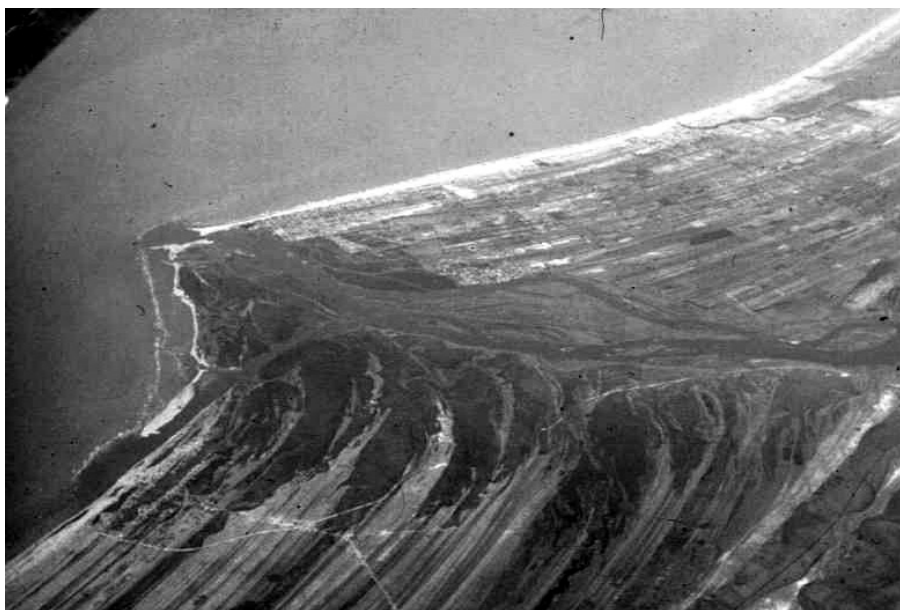
**Figura 7** - Cristas de praia da planície costeira do rio Paraíba do Sul. Conjuntos truncados de feixes de cristas podem ser observados na margem direita indicando episódios de deslocamento lateral da desembocadura fluvial. Atualmente o segmento distal da margem direita se encontra sob severa erosão.

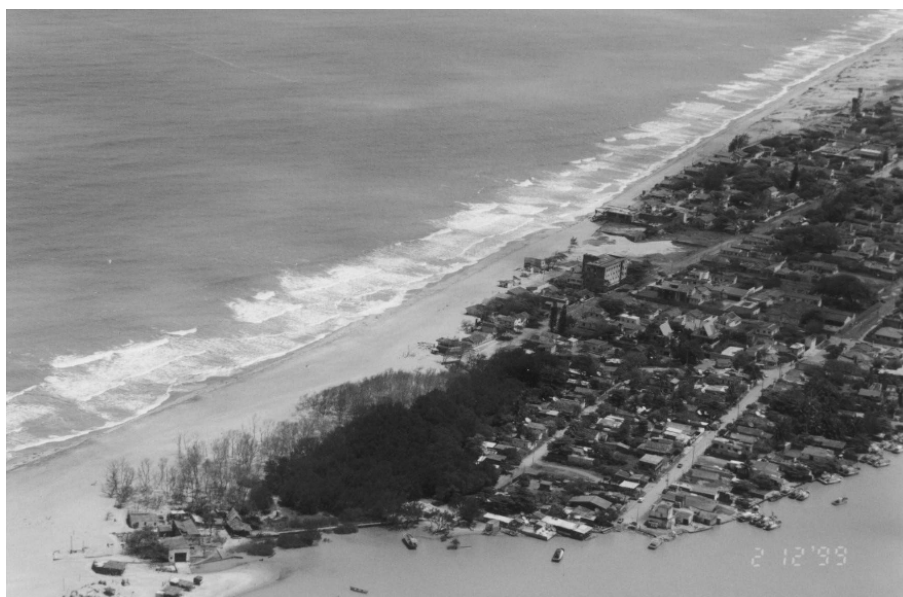
**Figura 8** - Erosão da frente oceânica na margem direita da desembocadura do Paraíba do Sul em Atafona.

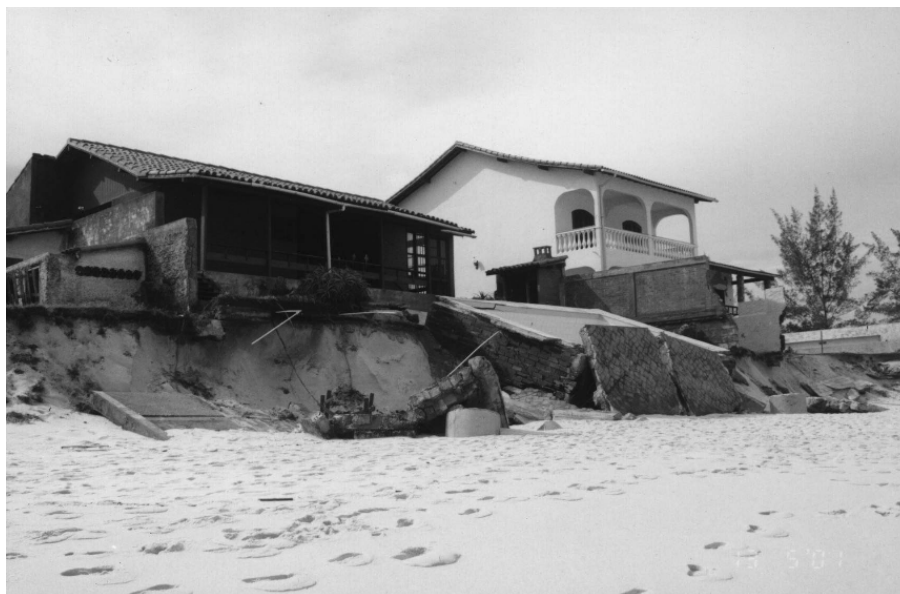
**Figura 10** - . Erosão na frente urbanizada em Barra de Marica z leste da Baía de Guanabara (RJ) após intensa tempestade em maio de 2001.

Uma tempestade excepcionalmente forte ocorrida em maio de 2001 (MUEHE e FERNANDEZ (1999); MUEHE *et al.* (2001), causou forte erosão no Município de Maricá e Saquarema, a leste da Baía de Guanabara, com destruição de casas e ruas (BARROS, 2003). Ali, como ocorre freqüentemente, foram construídas casas muito próximas da praia o que levou à destruição generalizada (Fig. 10). No entanto, o que poderia ser considerado uma resposta a um evento isolado representa na realidade uma tendência de retrogradação da linha da pós-praia conforme indica a retrogradação da ordem de 11 m de um segmento de dunas frontais, localizado 5 km a oeste de Arraial do Cabo (Cabo Frio), na praia da Massambaba, e que vem sendo monitorado há cerca de oito anos).
